Outil 8

Les techniques de réhabilitation : renforcer les structures

La réhabilitation des éléments structuraux de l'architecture traditionnelle méditerranéenne

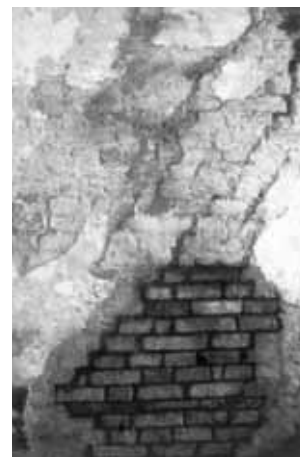
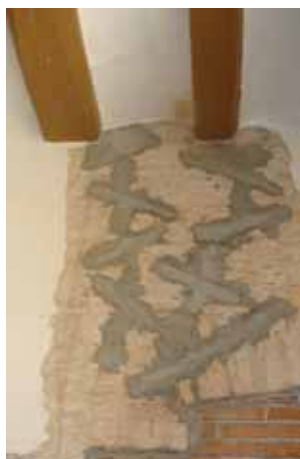
b. Reprise de fissures

La méthode consiste à intercaler entre les lèvres de la fissure du mur des éléments plus résistants et plus rigides en guise de sutures, tels que des agrafes métalliques, des morceaux de brique, etc. Il s'agit de retrouver la continuité perdue du mur endommagé, de sorte que les tensions puissent être de nouveau transmises et distribuées de manière homogène dans la partie lésardée. Pour que cette méthode soit efficace, il faut que la fissure soit passive comme nous venons de l'expliquer, c'est-à-dire que la cause de son apparition n'agisse plus sur la partie à réparer.

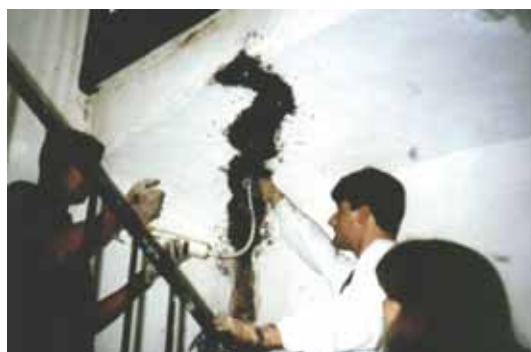
c. Injections

Il s'agit d'un autre système de réparation de fissures et de brèches passives, applicable à des murs en maçonnerie appareillée ou en brique, qui consiste à introduire un liquide sous pression pour colmater entièrement le vide entre les lèvres de la fissure. En durcissant et en adhérant au support, ce liquide restitue à l'élément endommagé sa continuité d'origine. Les caractéristiques du liquide –généralement à base de composants époxydiques– et la pression d'injection varient en fonction des matériaux du mur et de la taille du trou à reboucher. Le scellement superficiel, préalable à l'injection dans la fissure ou la brèche, doit être capable de supporter la pression du liquide avant son durcissement.

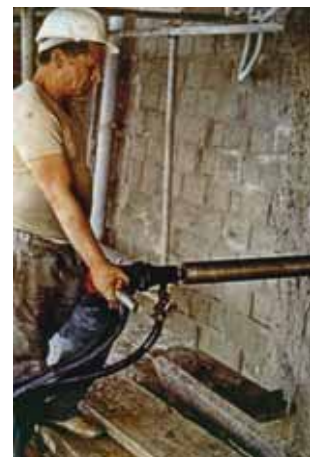
i. Taxidermies avec des barres d'acier

C'est un système de renfort intégral, applicable aux murs en pierre ou en brique, qui consiste à mettre en œuvre des armatures en acier à l'intérieur du mur, embouties dans des perforations atteignant parfois quelques mètres de longueur, de sorte à créer de véritables structures secondaires de barres à l'intérieur des murs, pour augmenter leur capacité de résistance globale ou créer des zones plus rigides, capables de distribuer de manière homogène les sollicitations descendantes. Le contact entre les barres d'acier et le matériau dont le mur est constitué se fera au moyen d'un produit adhérent, généralement à base époxydique.

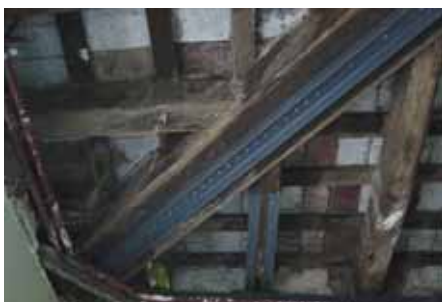
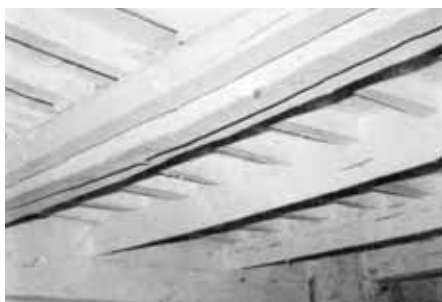
b. Suppléments de résistance pour les poutres et les poutrelles

Cette technique consiste à ajouter de nouveaux éléments qui vont collaborer à l'absorption des efforts jouant sur la poutre ou les poutrelles, lorsque le dimensionnement est jugé insuffisant ou lorsque les effets du fluage du bois ont créé des déformations excessives. Les matériaux de renfort utilisés sont généralement en bois ou constitués de profilés en acier, leur position étant latérale, inférieure ou supérieure par rapport à l'élément à renforcer. On choisit la position supérieure dans tous les cas où il y a lieu de conserver l'apparence du plancher d'origine, en présence de peintures ou de faux plafonds de valeur. La position inférieure est retenue le plus souvent pour renforcer les poutrelles quand la hauteur libre au sol admet une réduction, tandis que la position latérale est plus répandue si les poutres en bois à renforcer supportent des pans entiers de planchers de poutrelles ; il suffit alors de fixer deux éléments avec des goujons traversant la poutre. Les hypothèses pour le calcul des renforts sont diverses, selon la possibilité de collaboration résistante des éléments sous-dimensionnés ou endommagés et les déformations préalables (contre-flèches) à envisager pour obtenir leur entrée en charge conjointe avec le renfort.

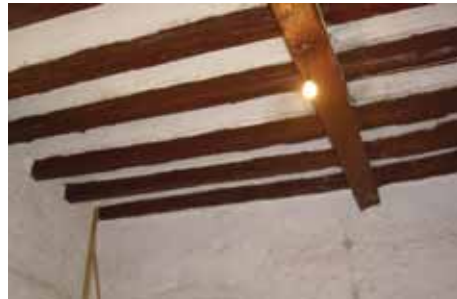
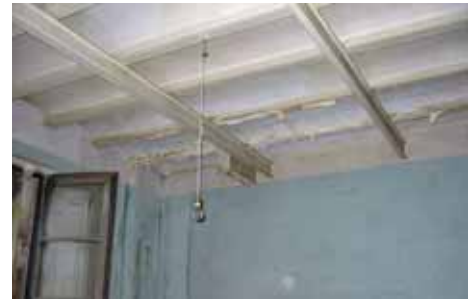
c. Montants intermédiaires

Les montants intermédiaires constituent une solution simple et efficace pour réduire les tensions de flexion introduites par les surcharges et les déformations dues au fluage du bois. On emploie des poutres en bois ou en acier, disposées en travers de la poutre à renforcer et divisant sa portée en deux ou en trois. La possibilité d'obtenir de bonnes conditions d'appui pour le montant ainsi constitué est généralement décisive dans le choix de la solution. Il faut en effet monter des murs perpendiculairement aux murs porteurs dont la résistance a faibli ou, à défaut, des piliers spécifiques avec une bonne assise sur le terrain pour pouvoir lui transférer les charges correctement.

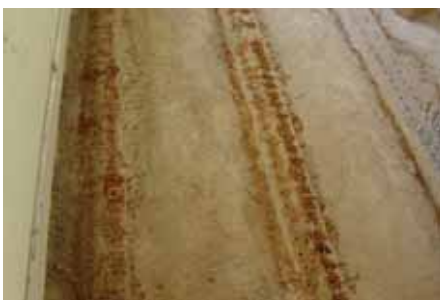
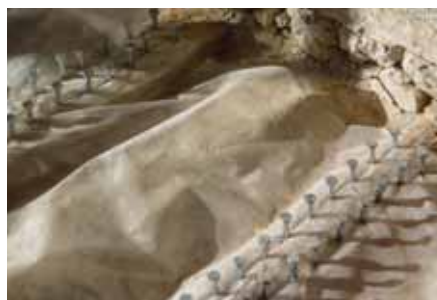
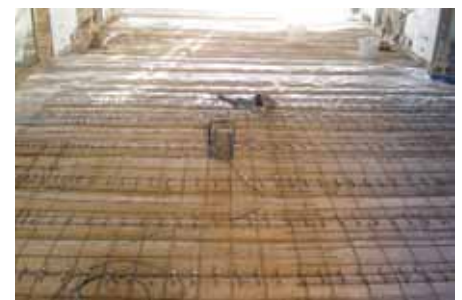
d. Pose additionnelle de dalles en béton armé

La pose additionnelle de dalles en béton armé, raccordées aux poutrelles en bois des planchers, est l'une des solutions les plus courantes aujourd'hui dans les interventions de réhabilitation de bâtiments. Le principe réside dans la transformation des poutrelles d'origine en poutres mixtes, bois et béton, et offre la possibilité de distribuer les tensions de la flexion de manière coplanaire dans toutes les directions du plan du plancher en augmentant la rigidité globale de la construction par la liaison de la nouvelle dalle dans l'épaisseur des murs et sur tout le périmètre, ce qui améliore aussi la résistance au séisme. Par ailleurs, le béton ajouté améliore aussi l'isolation acoustique du plancher. L'élément le plus critique de cette solution est celui de la liaison de la nouvelle dalle avec le mur, laquelle va dépendre des caractéristiques de rigidité, de cohésion et de percement des murs, ces caractéristiques étant très variables et imprévisibles.

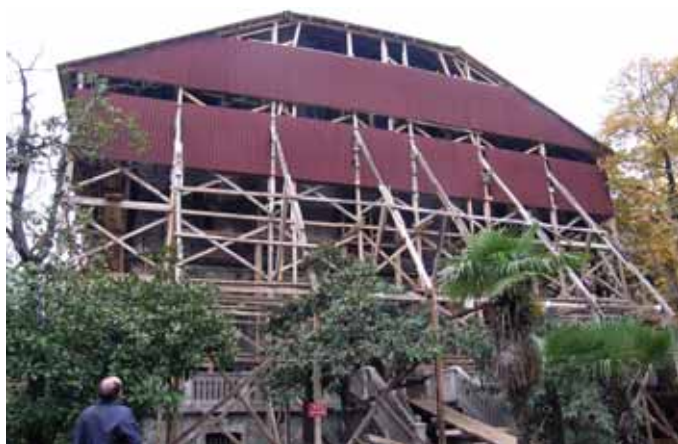
6. La consolidation temporaire des pans de bois de 'Birkökler Vakfı Konağı' (l'archive de Can Binan)

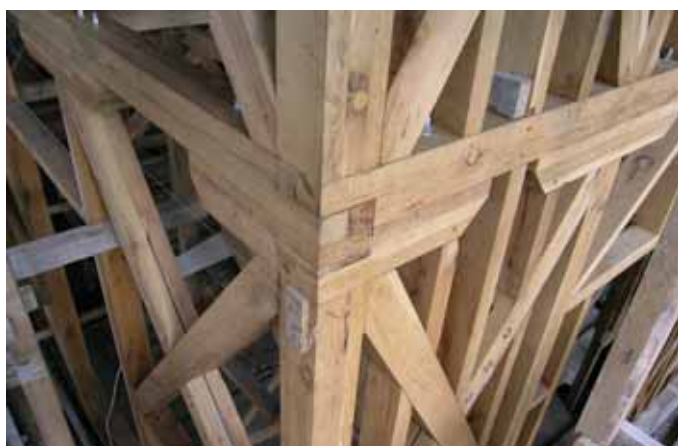
7. La consolidation des assemblages par des fers boulonnés à 'Birkökler Vakfı Konağı' (l'archive de Can Binan)

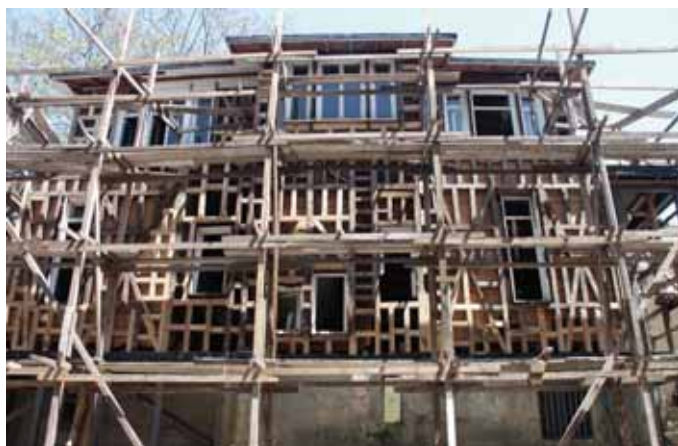
8. La consolidation de la structure de 'Sünnet Köşkü' (l'archive de Can Binan)
